ANEXO 4: INSTALACIONES FIJAS CEDIDAS POR EL CONCELLO DA CORUÑA

3. ESTADO ACTUAL DE LA NAVE

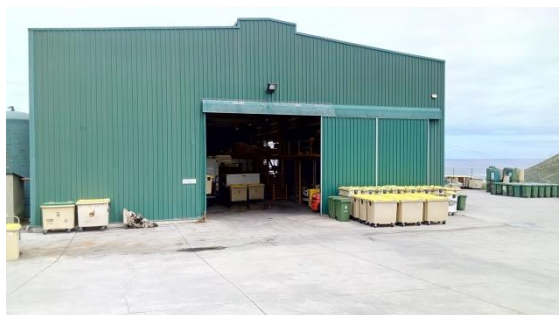
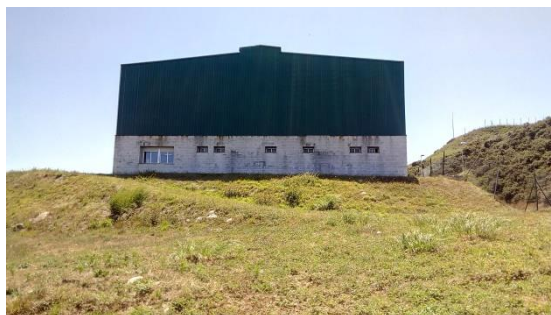
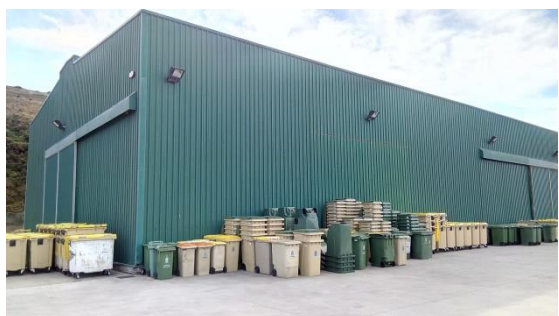
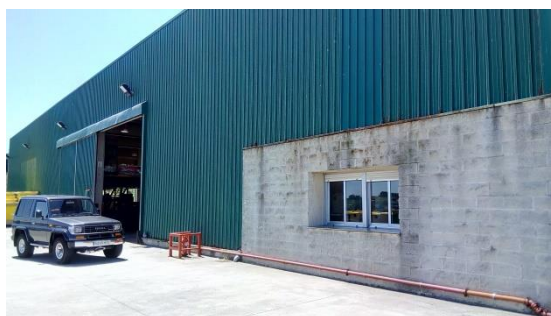
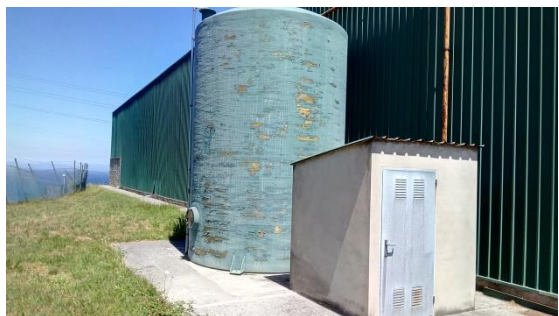
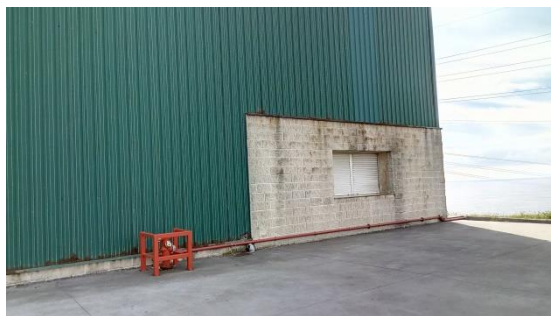
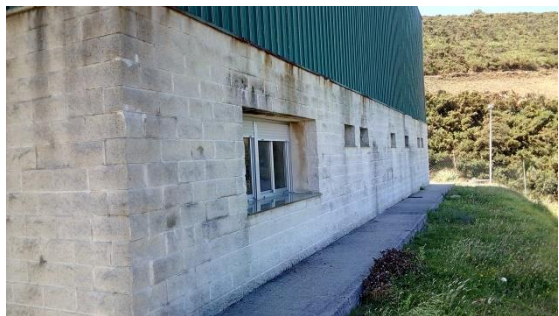
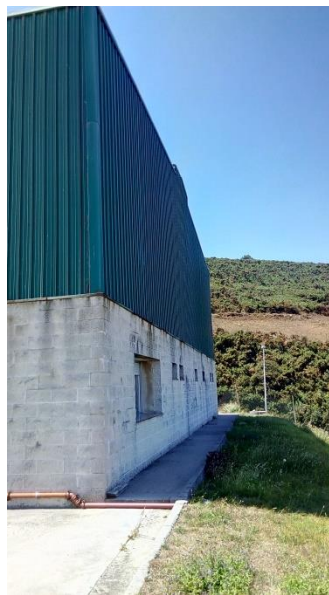
EXTERIOR NAVE

El cierre exterior de la nave, tanto en sus paramentos de fachada como en la cubierta es de paneles metálicos, excepto en la zona de oficinas, taller y vestuarios que tiene un paramento exterior de bloques de hormigón.

El estado de la cubierta, es bastante deficiente, especialmente en el lucernario central de ventilación y en la zona de las oficinas, la más expuesta a las condiciones climatológicas más adversas.

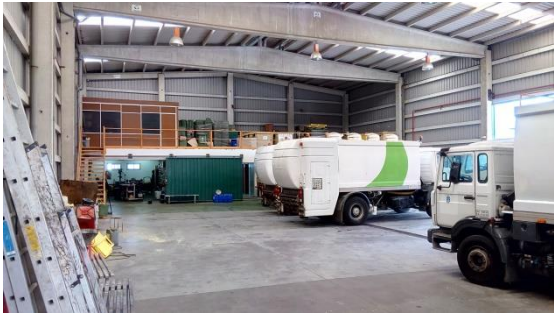
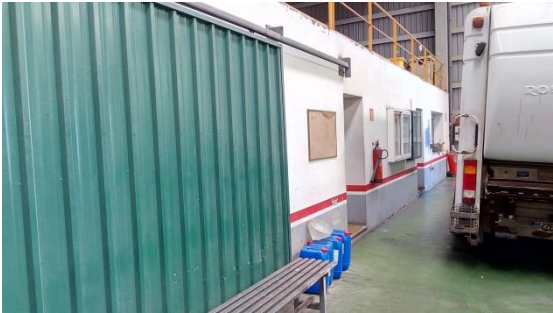
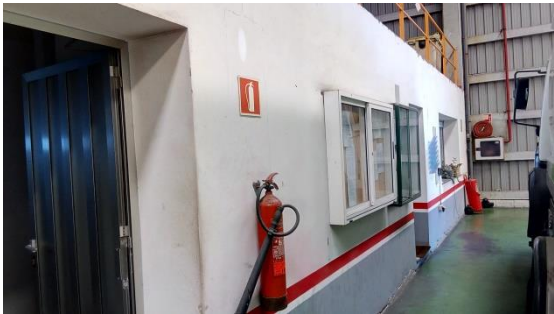
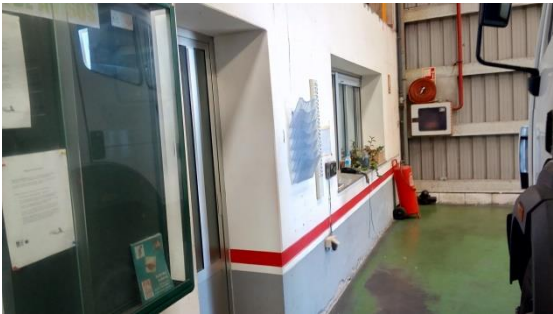
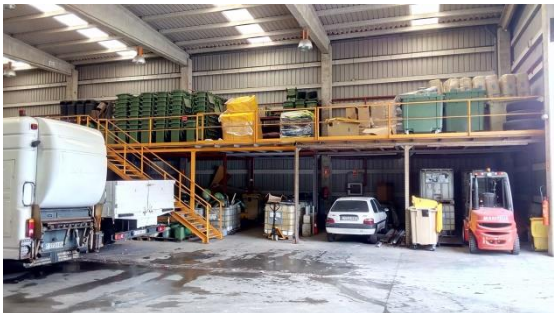
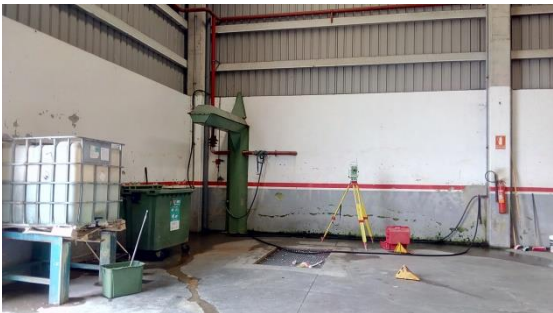
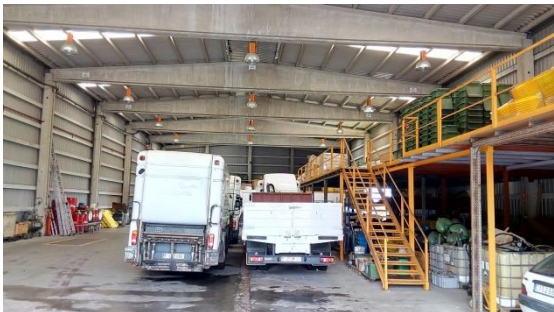
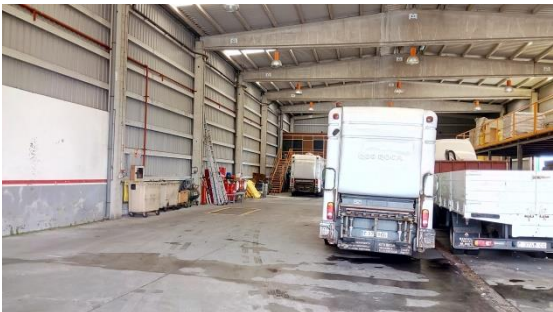
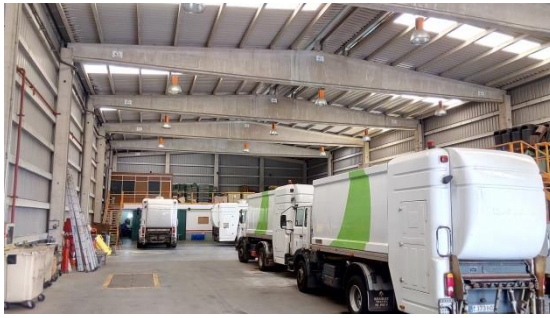
INTERIOR NAVE

La nave, de estructura de hormigón y 1.050 m² de superficie, se dispone en planta rectangular de 50,80 x 20,70 m., con una altura libre de 7,80 m., excepto en la parte norte en la que las oficinas, vestuarios y taller ocupan una superficie de 140 m² y cuentan con un almacén superior de 4,60 m de altura y en la parte este de la nave en donde se dispone un almacén superior de 180 m² con una altura de 4,50 m, quedando 3,30 m de altura disponible en la parte inferior.
