proyecto básico y de ejecución  
**centro cívico de palavea** (CCPA)

\* Lugar Palavea, s/n, 15009 A Coruña  
\* encargante. Servicio de edificación Ayto. de A Coruña  
\* septiembre 2012

estado actual + demoliciones  
planta, alzados y sección

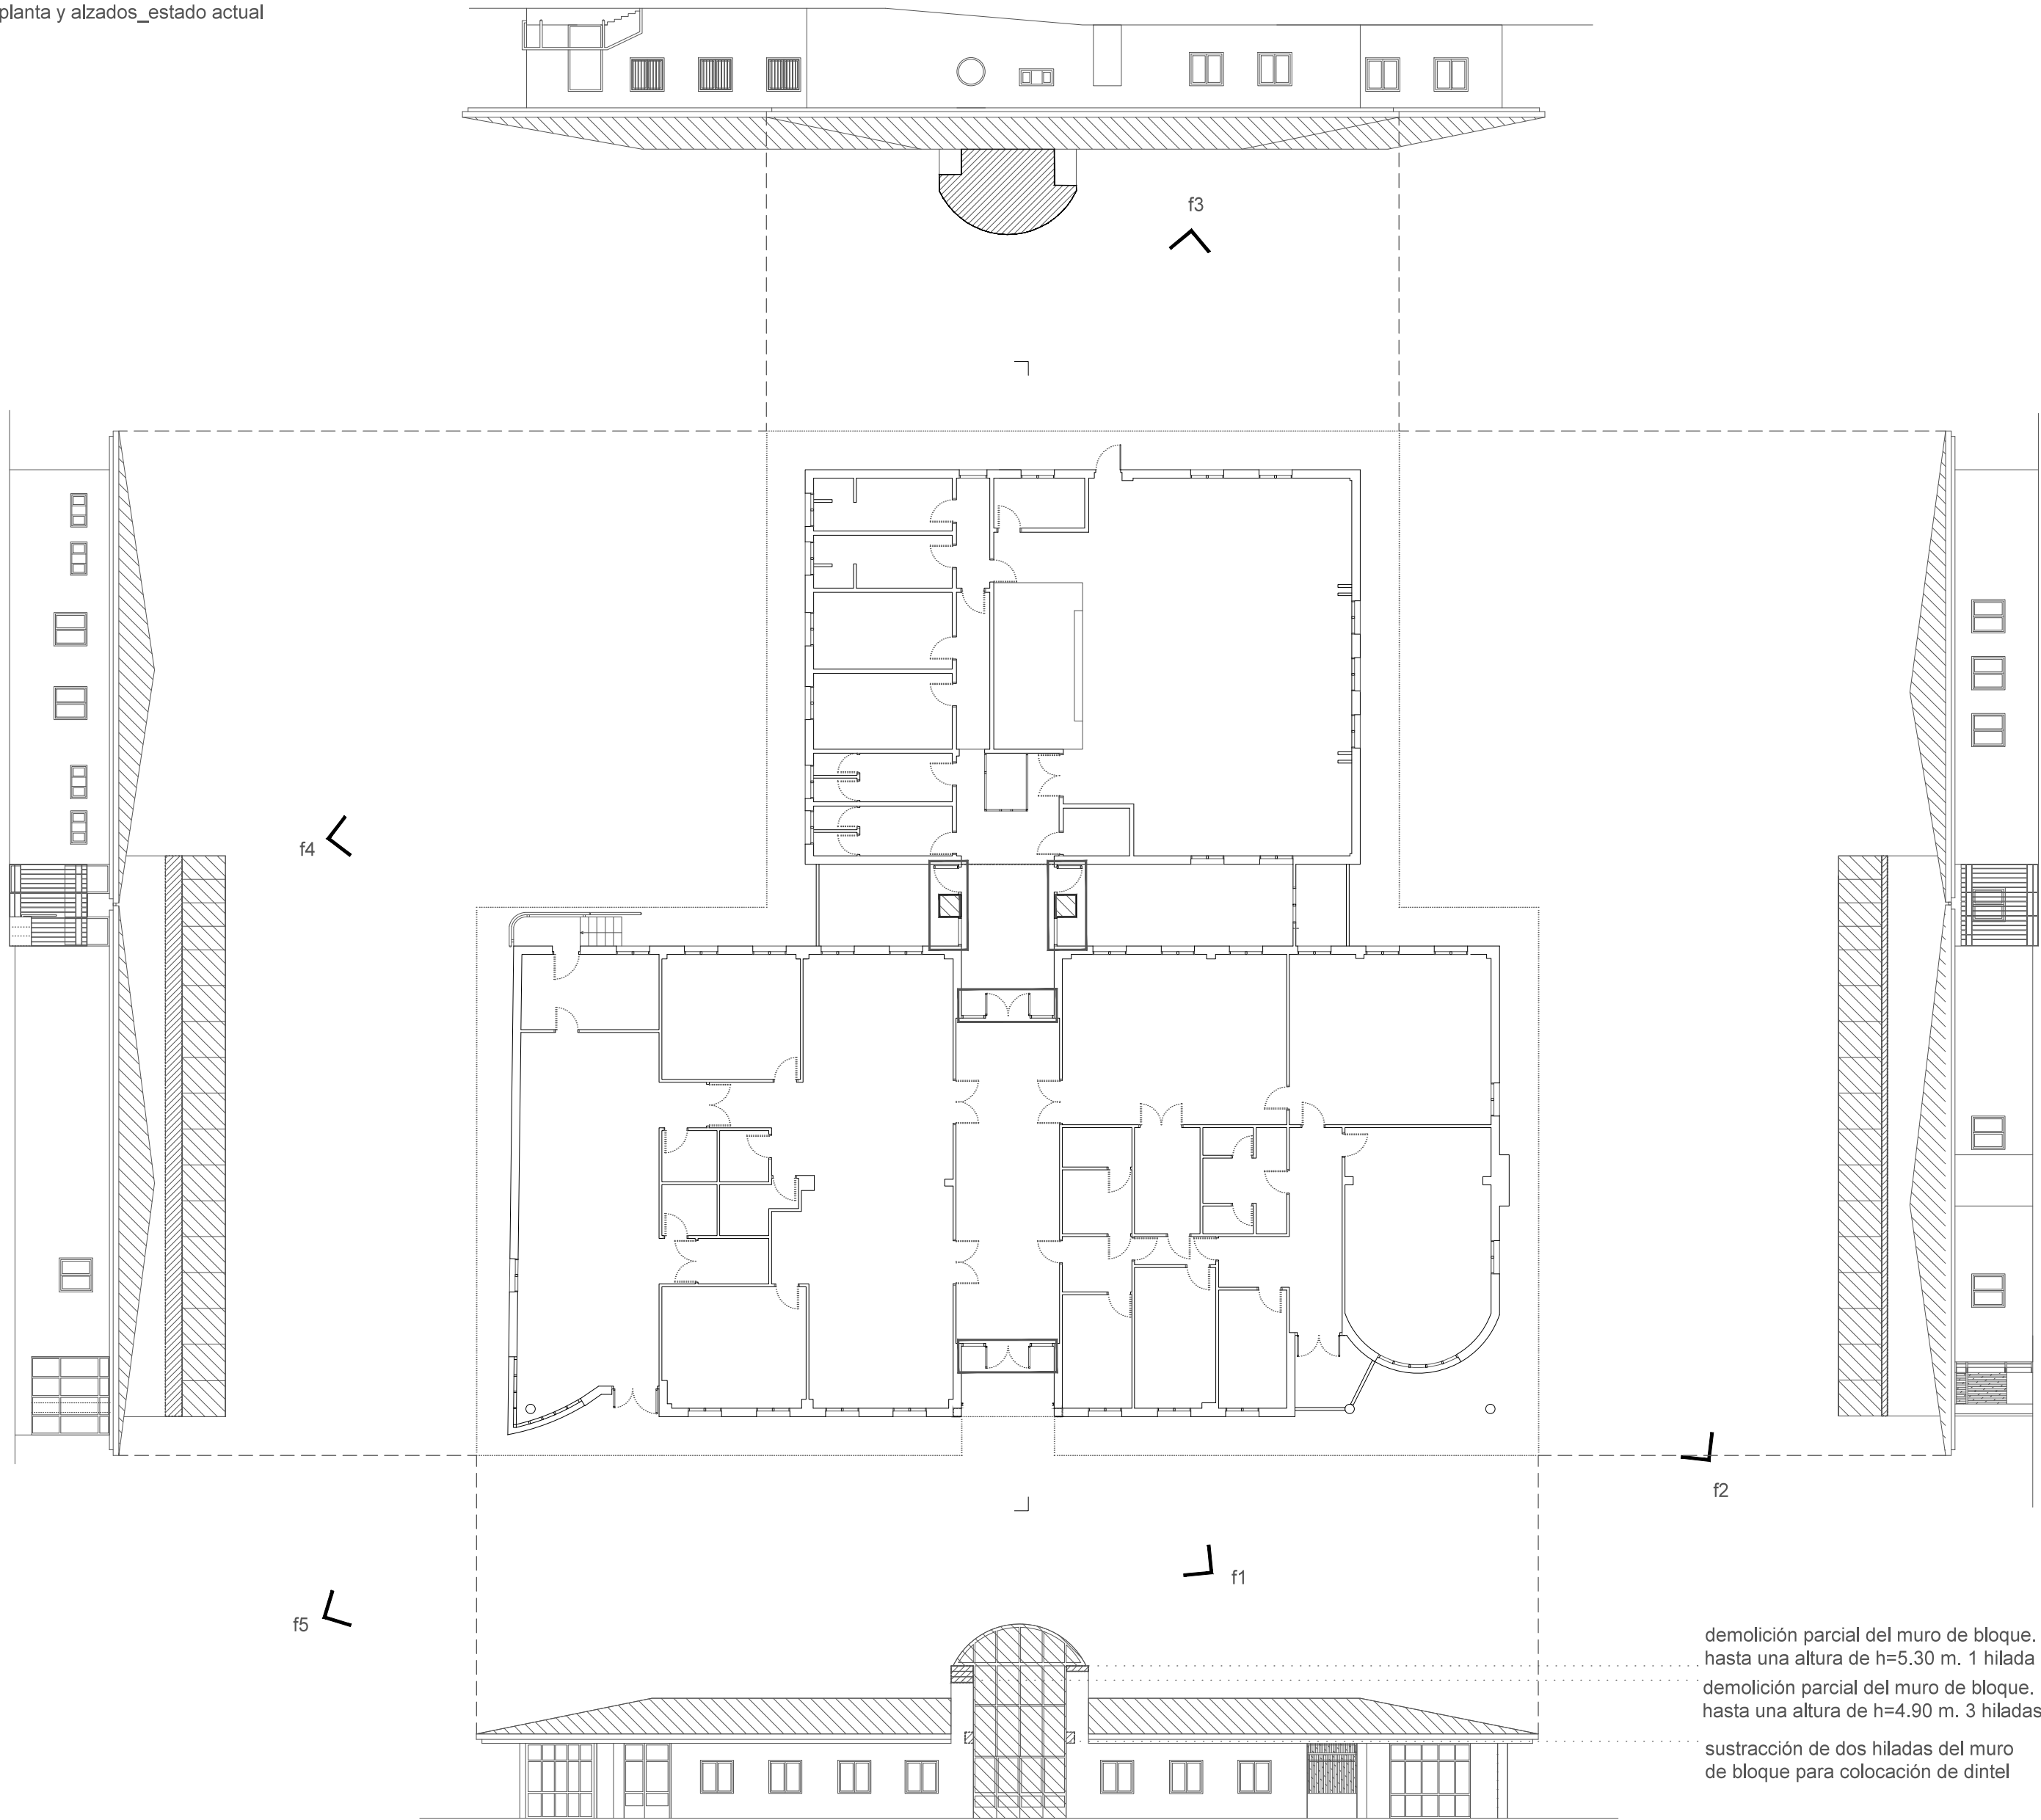
planta y alzados\_estado actual

Demolición total de la cubierta, incluida la cobertura de tejas, las planchas de fibrocemento (con special atención al amianto) y los tabiques palomeros y viguetas de soporte.

Demolición del lucernario de policarbonato y su carpintería.

Demolición de las carpinterías que dan acceso al edificio y las que se encuentran al interior a modo de cortavientos.

Demolición de las carpinterías que dan a los patios entre el volumen inicial y el de ampliación.

Demolición parcial de los muros de bloque de hormigón de soporte del lucernario, el muro izquierdo hasta los 4.90 m y el derecho: hasta los 5.30 m (medidas a comprobar en obra)
